Viertelkreisprofile FEV-V4A

aus Edelstahl mit Schutzfolie,
Werkstoff: **1.4571/V4A**,
Oberfläche: **glänzend**

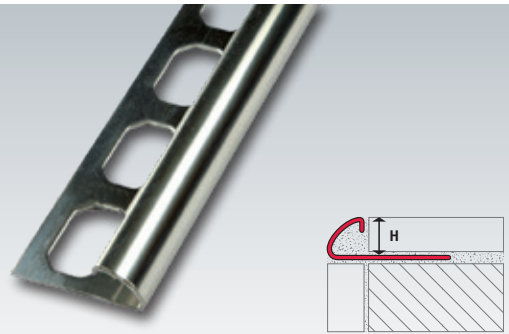
Viertelkreisprofile aus Edelstahl mit Schutzfolie,
Werkstoff: **1.4571/V4A**, Oberfläche: **glänzend**

Höhe in mm	Artikel
8,0	FEV 080-F V4A
10,0	FEV 100-F V4A

Lieferlänge: 2,50.

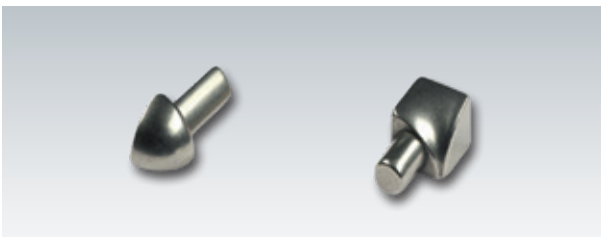
Außen- und Inneneckstücke aus Edelstahl, massiv,
Werkstoff: **1.4571/V4A**, Oberfläche: **glänzend**

Höhe in mm	Artikel Außenecke	Artikel Innenecke
8,0	E-FEV 080 V4A	I-FEV 080 V4A
10,0	E-FEV 100 V4A	I-FEV 100 V4A
